# Die *Jareker* Häuser

von Inge Morgenthaler geb Schmidt

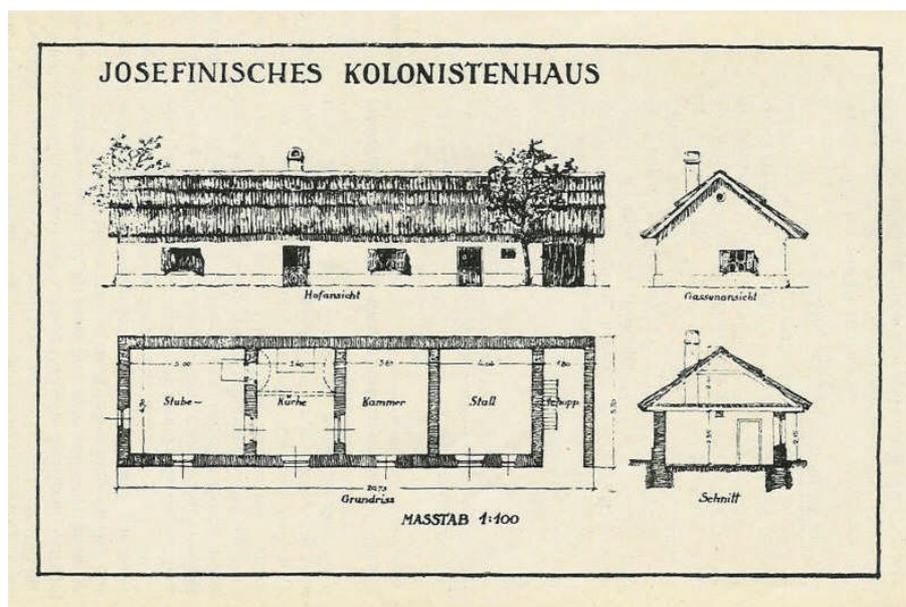
*Bild 1 – Plan für ein Josefinisches Kolonistenhaus.*

Jarek wurde zur Zeit der Josefinischen Ansiedlungsperiode im Frühjahr des Jahres 1787 gegründet. Alle Häuser im Dorf wurden nach Plänen von Kammeral-Ingenieur Josef Kiss auf gleich große Grundstücke gebaut. Diese waren 15 Klafter breit und 50 Klafter lang (1 Wiener Klafter ist 1,89. m), also ca. 28 m breit und 95 m lang. Jedes Haus hatte eine Stube, eine Küche und eine Kammer, sowie einen Stall. Die Länge der Häuser einschließlich Stall betrug 11 Klafter und die Breite 3 Klafter, also ca. 21 m lang und 6 m breit.

Mit ca. 60 m<sup>2</sup> Wohnfläche waren die Häuser etwa so groß wie eine heutige 2-Zimmer-Wohnung. Sie waren aus Lehm gestampft, den man aus "Grundlöchern" in Dorfnähe abbaute. Die Giebel standen an den Grundstücks-grenzen zur Straße. Die mit Rohr oder Stroh gedeckten Dächer ragten ein wenig in die Straßen hinein. Ein Fenster der Stube lag auf der Straßenseite, das andere ging zum Hof. Für die Wärme in der Stube sorgte ein Ofen, der von der Küche aus beheizt wurde. Die Haustür führte in diese fensterlose Küche, von der aus man die Stube und die Kammer betrat.

Einen Keller gab es noch nicht, daher kann man annehmen, dass zumindest der größere Teil der 80 geplanten Häuser ("Link" --> "Das Dorf Jarek") bis zum Einbruch des Winters fertig war und bezogen werden konnte. Der Stall lag unter dem gleichen Dach und war an die Kammer angebaut. Aus einem offenen Schuppen gelangte man über eine Stiege auf den Dachboden.

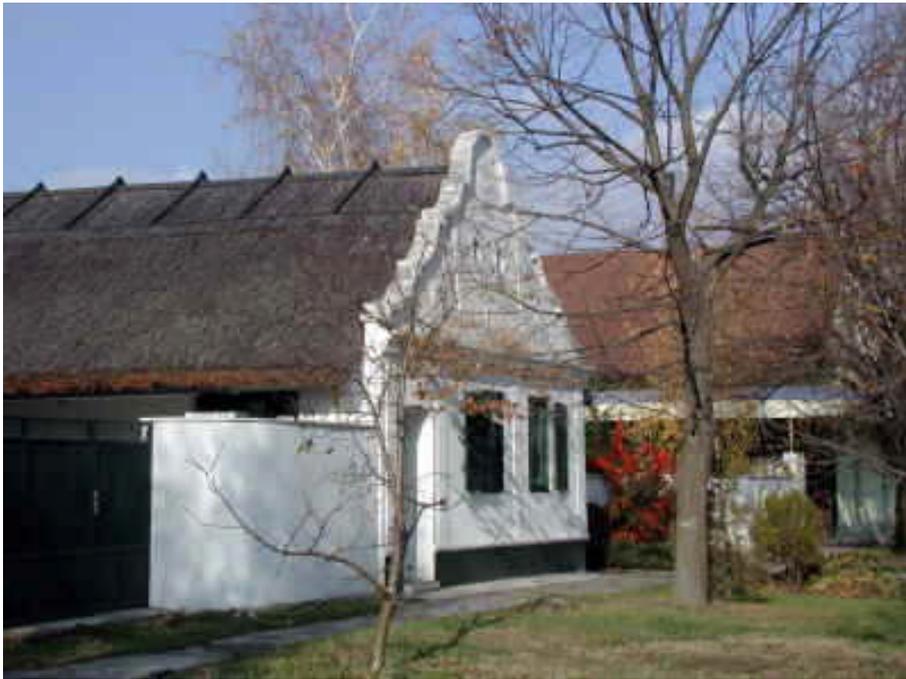
*Bild 2 – ein altes Langhaus mit Rohrdach.*

*Diese sehr schöne und gepflegte Langhaus mit Rohrdach steht in Temerin, der Nachbargemeinde von Jarek. Der vorgemauerte Giebel ist besonders schön, zeigt er uns doch einen Baustil, der in Jarek heute leider nicht mehr vorhanden ist.*

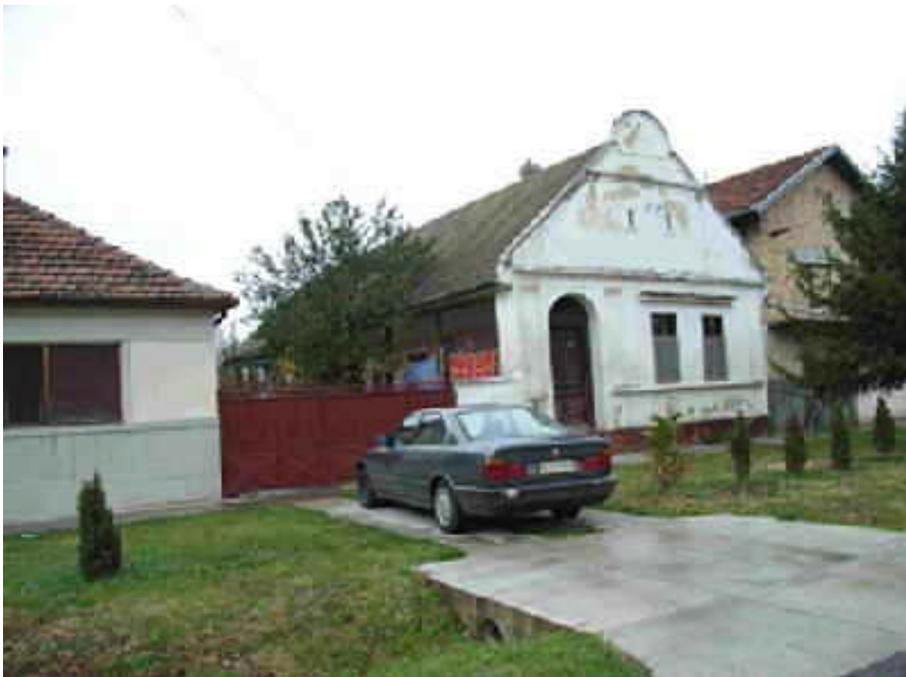
*Bild 3 - Langhaus in der Wassergasse mit sehr einfach gestaltetem Giebel.*

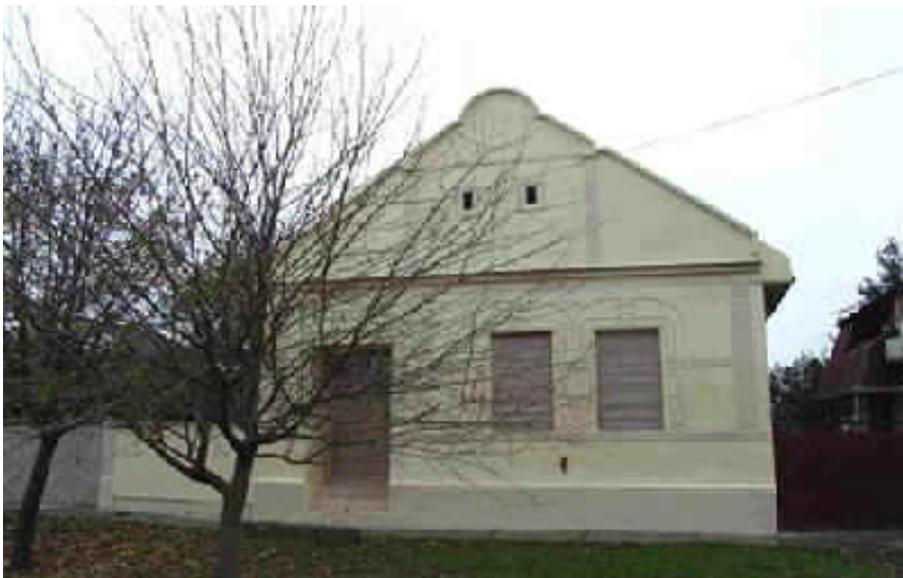
*Bild 4 - Langhaus in der Wassergasse mit schönem Relieffputz rund um die Fenster. Am Giebel steht die Jahreszahl 1932.*

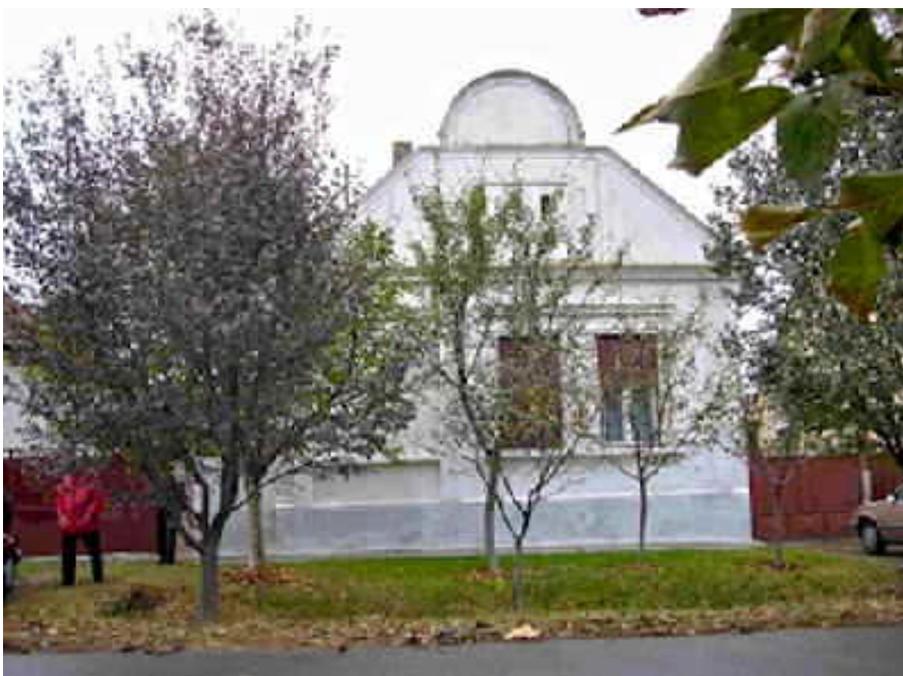
*Bild 5 - Langhaus in der Spitalgasse (Haus Nr. 176). Die Tür wurde zugemauert und die Stelle am Giebel mit Halbsäulen und einem Bogen verziert.*

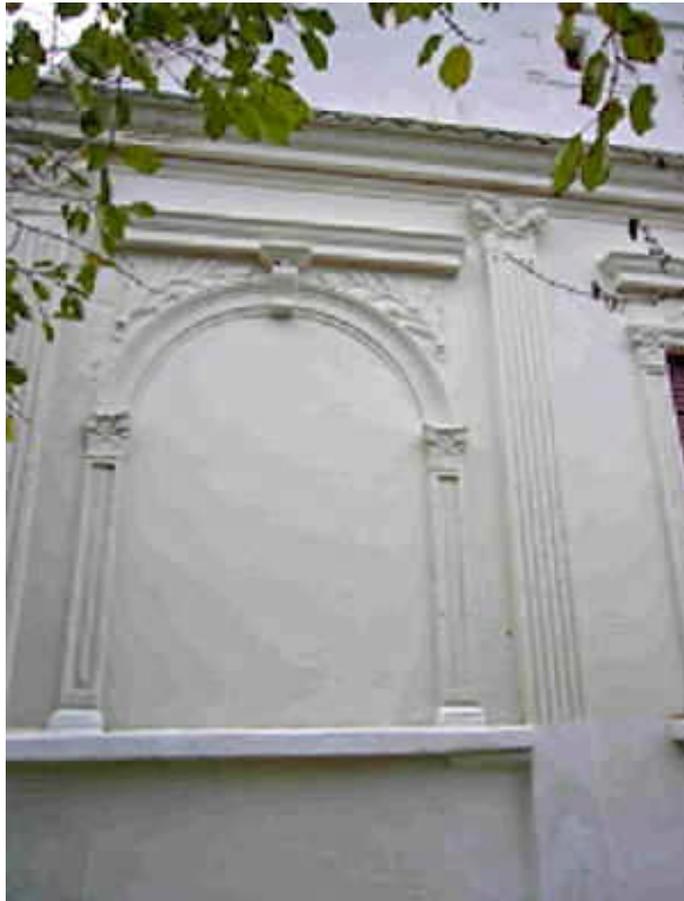
*Bild 6 - Halbsäulen und Bogen von Haus Nr. 176.*

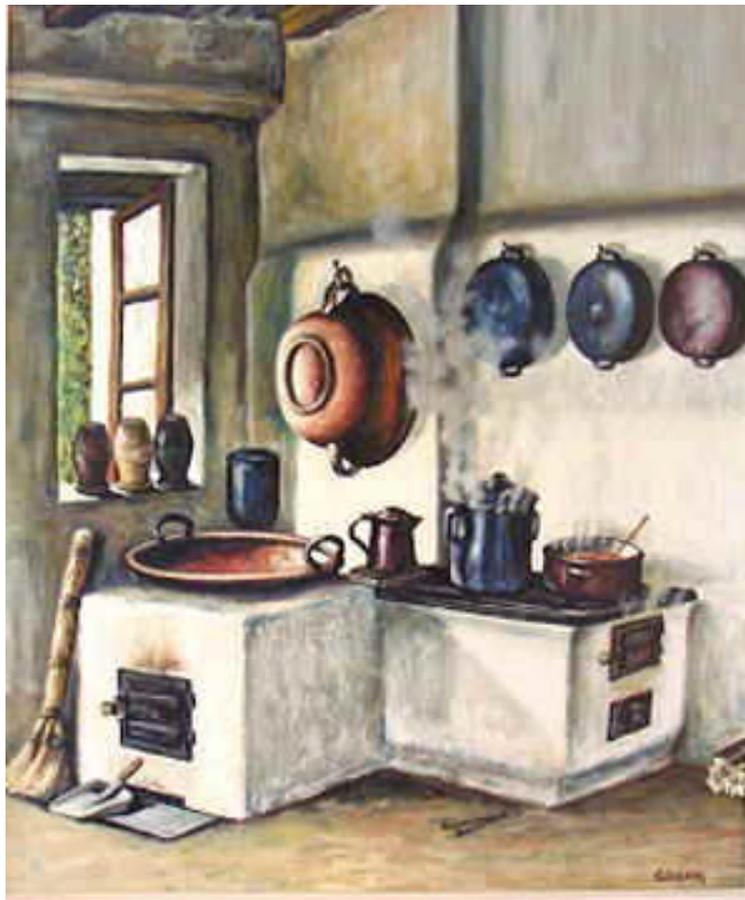
*Bild 7 - Sommerküche: Bild von Josef Glanz aus Hodschag.  
(Es ist im Besitz von Franz Greiling, Stuttgart.)*

Im Vorderhof gibt es noch **die Sommerküche mit angebautem Backofen** und oft auch einen Geräteschuppen.

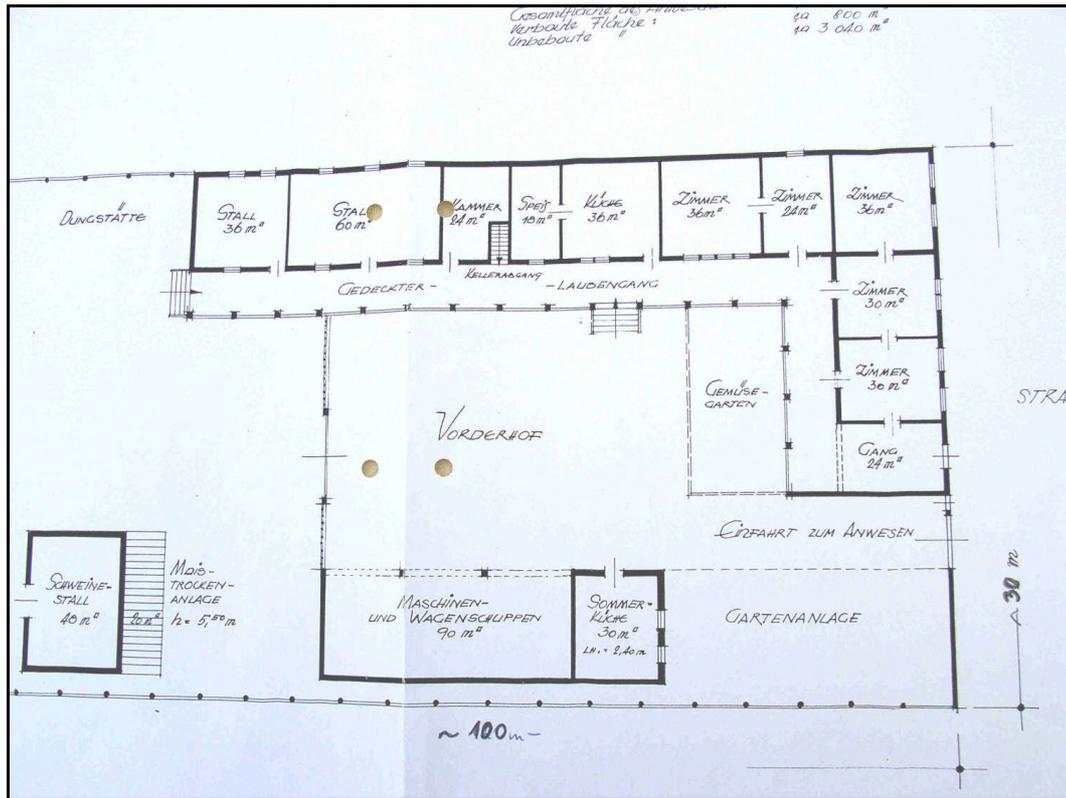
**Bild 8 - Plan eines Halbquerhauses in der Hauptgasse (Haus Nr. 95).**

Das Halbquerhaus steht jetzt mit der Dach-Traufe zur Straße hin. Etwa die Hälfte der Grundstücks-Breite von 15 Klafter (ca. 28 m), also ca. 14 - 15 m wird überbaut. In der Regel gibt es in diesem Teil 3 Zimmer mit 5 Fenstern zur Straße. In einigen Häusern findet man auch 6 Fenster.

Im rechten Winkel zum Vorderhaus ist ein weiterer Hausteil angebaut, in dem noch 1 - 2 Zimmer, die Küche, die Speisekammer und eine Kammer liegen. Im vorderen Teil des Hauses ist der Laubengang häufig zugebaut. Die Räume im hinteren Teil des Hauses haben die Fenster und Türen zum Laubengang hin, damit, wie beim Langhaus, die Privatsphäre des Nachbarn gewahrt wird. Am Ende des Laubengangs führen 2 - 3 Treppenstufen zum tiefer liegenden Kuh- und Pferdestall, der an das Hinterhaus angebaut ist.

Im Winkel (in der X) zwischen den beiden Hausteilen liegt der Blumengarten oder auch ein kleiner Gemüsegarten. Durch das große Hoftor neben dem Haus gelangt man in den gepflasterten Vorderhof, der vom Wirtschaftshof durch einen Zaun mit einem weiteren Tor getrennt ist. Der freie Raum auf der anderen Seite des Vorderhofs wird ebenfalls als Garten genutzt oder mit einem kleinen Austragshaus überbaut, wo der Altbauer und sein Frau wohnen.

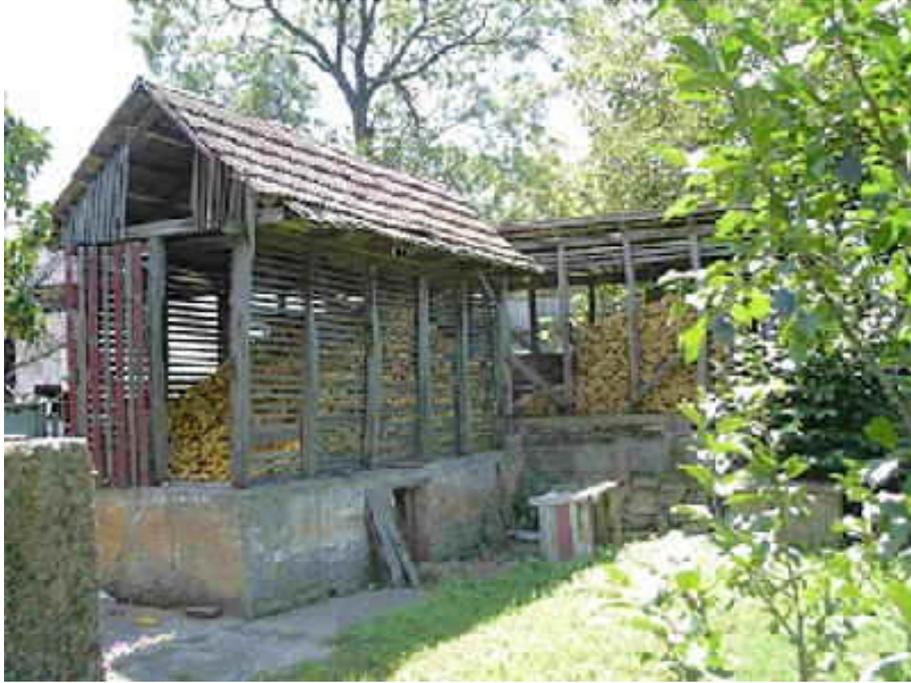
*Bild 9 - ein "Hambar" oder "Tschardak" (Maisdarre)  
im Hinterhof.*

Der Wirtschaftshof endete mit dem Hambar (Maisdarre) und den Schweineställen. Im Anschluss daran türmten sich die "Strohdriesten" und ganz hinten war noch Platz für einen weiteren Garten mit Obstbäumen.

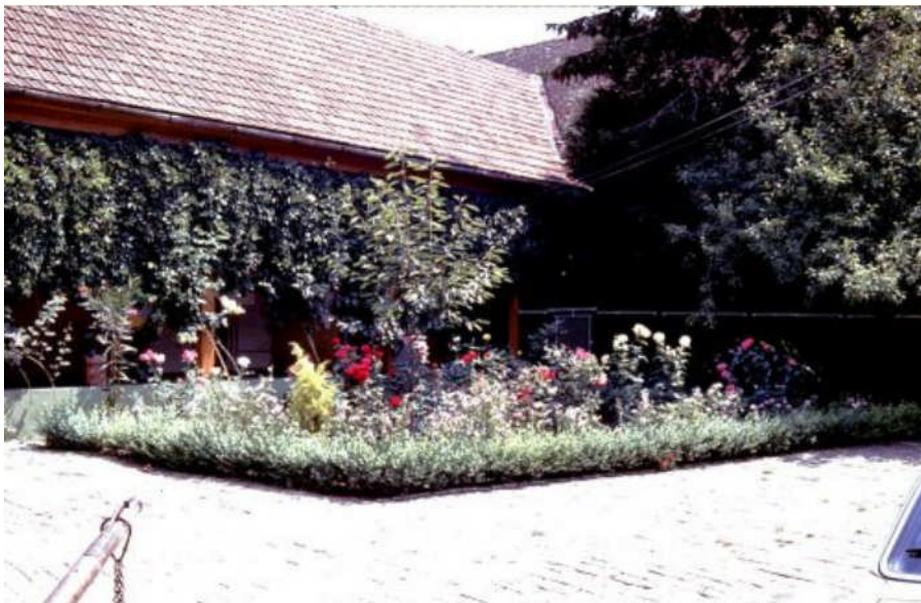
*Bild 10 - Blumengarten in der "X", der Ecke  
zwischen dem Vorder- und Hinterhaus (2005).*

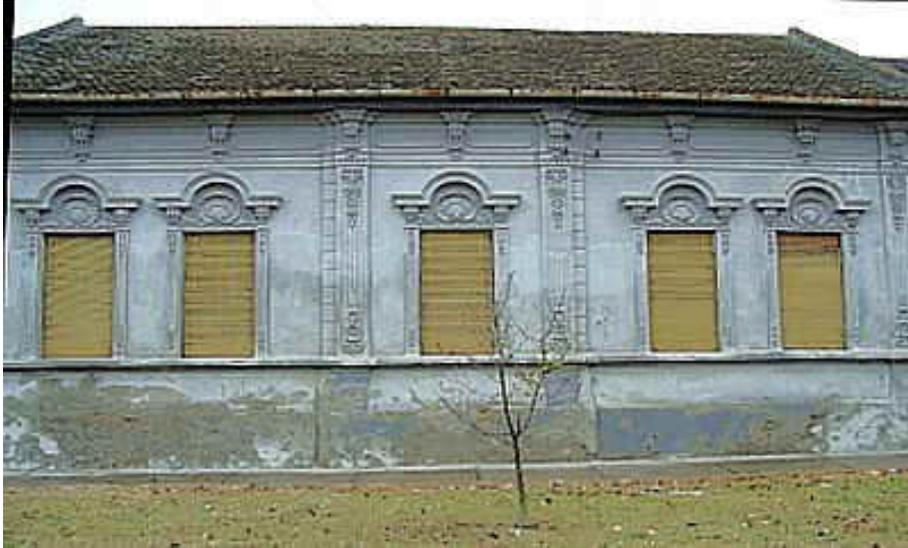
*Bild 11 - Halbquerhaus in der Spitalgasse*

*An diesem Haus wurde mehr als 60 Jahre nichts renoviert. Die wunderschönen muschelförmigen Verzierungen über den Fenstern und der schön gestaltete Fries zeugen von der hohen Qualität und dem Formenreichtum der Stuckverzierungen aus der Jugendstil-Epoche.*

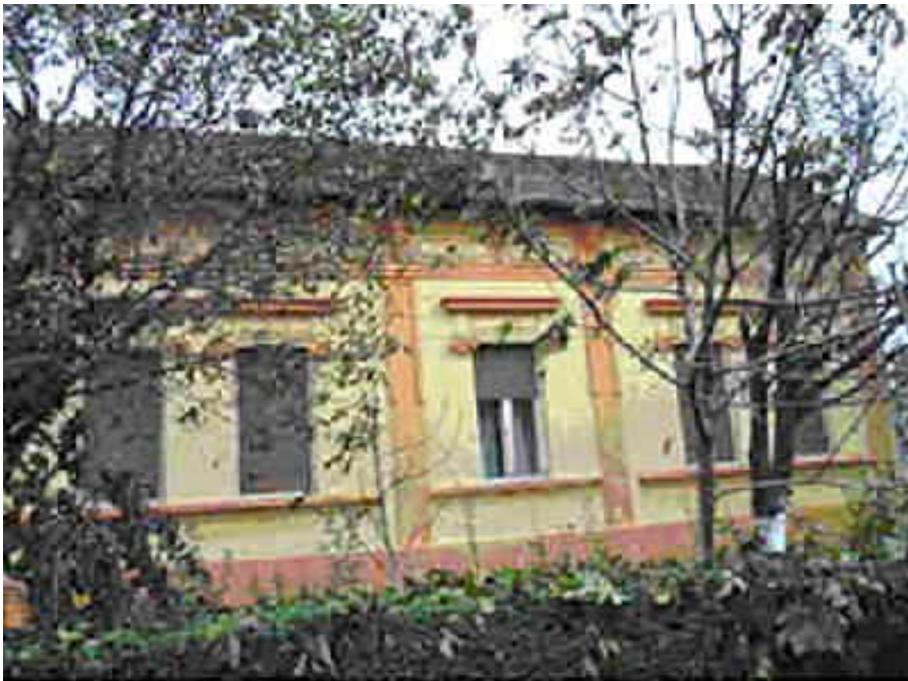
*Bild 12 - modern renoviertes Halbquerhaus in der Wassergasse.*

*Der heutige mehrfarbige Anstrich dieses neu renovierten Hauses entspricht nicht dem ursprünglichen Aussehen bis 1944. Damals waren die meisten Häuser rein weiß gestrichen. Jedes Jahr zur „Kerweih“ wurden die Fassaden von den Frauen mit gebranntem Kalk neu gestrichen (geweißelt).*

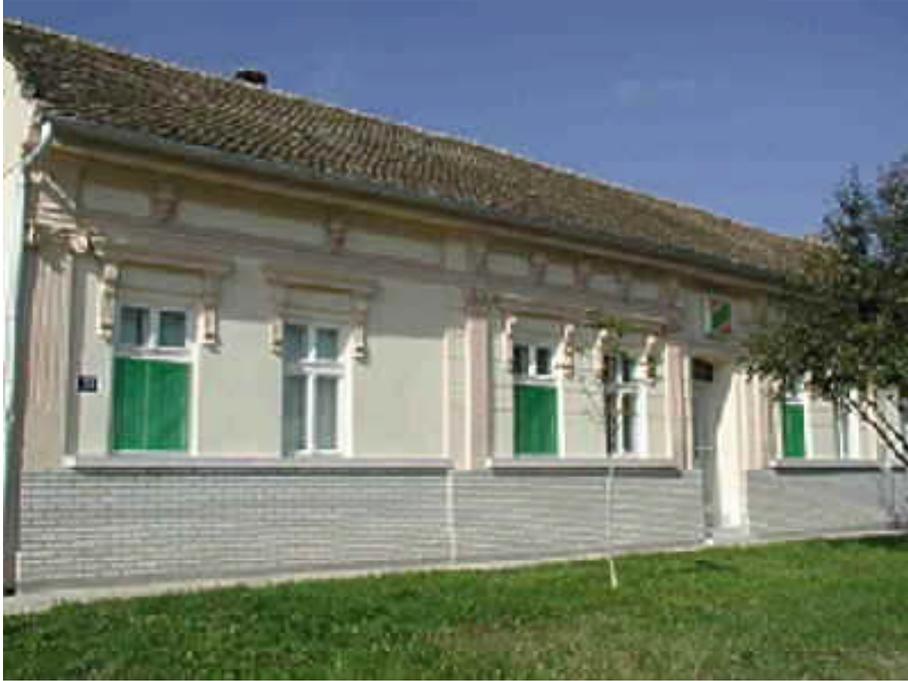
*Bild 13 - Ecke Bahngasse/Wassergasse (Haus Nr. 14).*

*An der Ecke Bahngasse / Wassergasse erinnert dieses prächtige Bauernhaus wie schön das Dorf einmal war. Es ist zwar auch nicht ganz originalgetreu renoviert, die zarten cremefarbenen Töne der Halbsäulen und des Frieses unterstreichen aber die harmonische Gliederung der Fassade.*

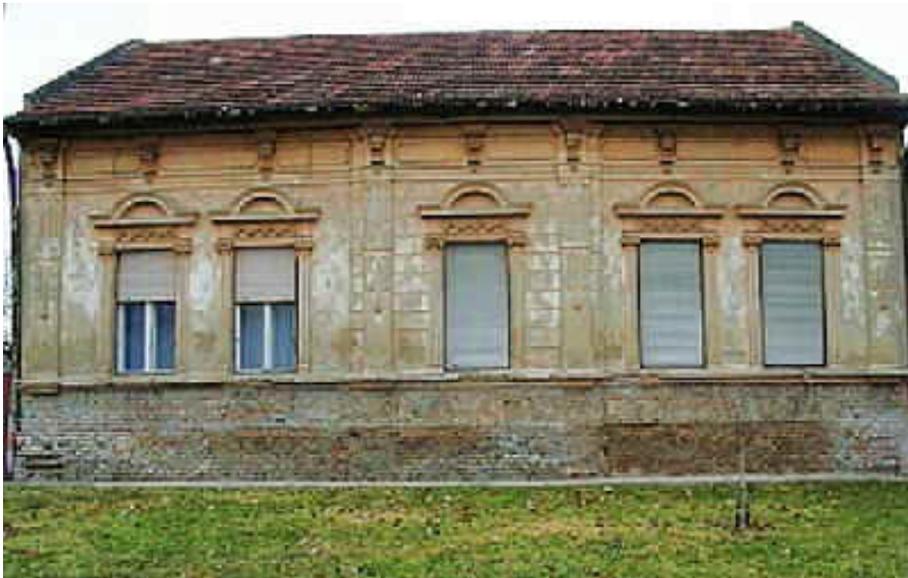
*Bild 14 – Querhaus in der Wassergasse.*

*Obwohl dieses Haus auch mehr als 60 Jahre keine Farbe gesehen hat, ist die Bausubstanz noch erhalten. Nach diesem Muster wurden in Jarek mehrere Häuser erbaut und man erkennt wieder den Phantasieichtum der Stuckverzierungen.*

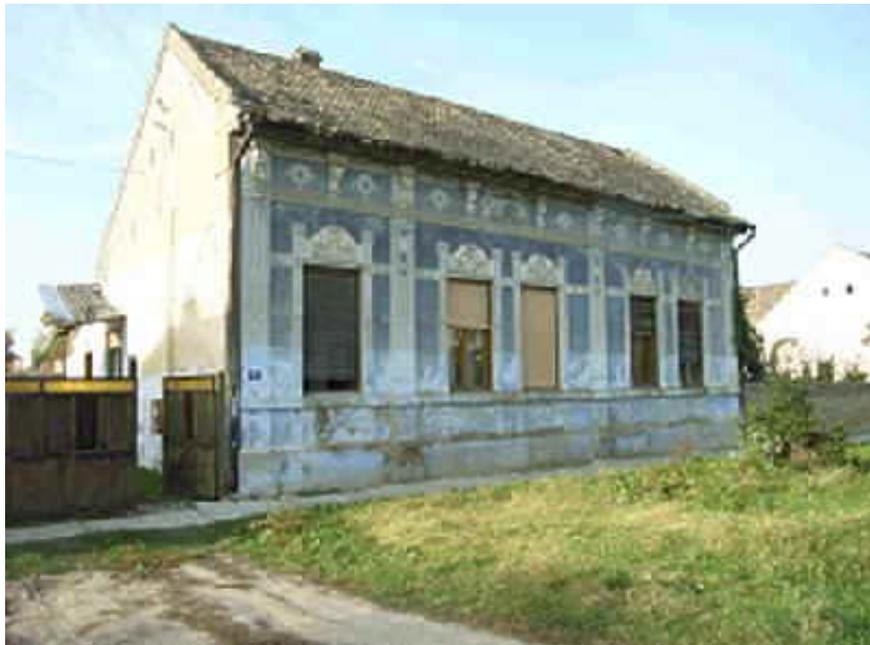
***Bild 15 – Halbquerhaus in der Spitalgasse.***

***Dieses Haus mit Reliefputz (Spitalgasse 185) zeigt wie unterschiedlich die Fassadengestaltung der Häuser war. Vor Jahren wurde hier auch zweifarbig renoviert, aber die Farbe ist längst abgeblättert.***

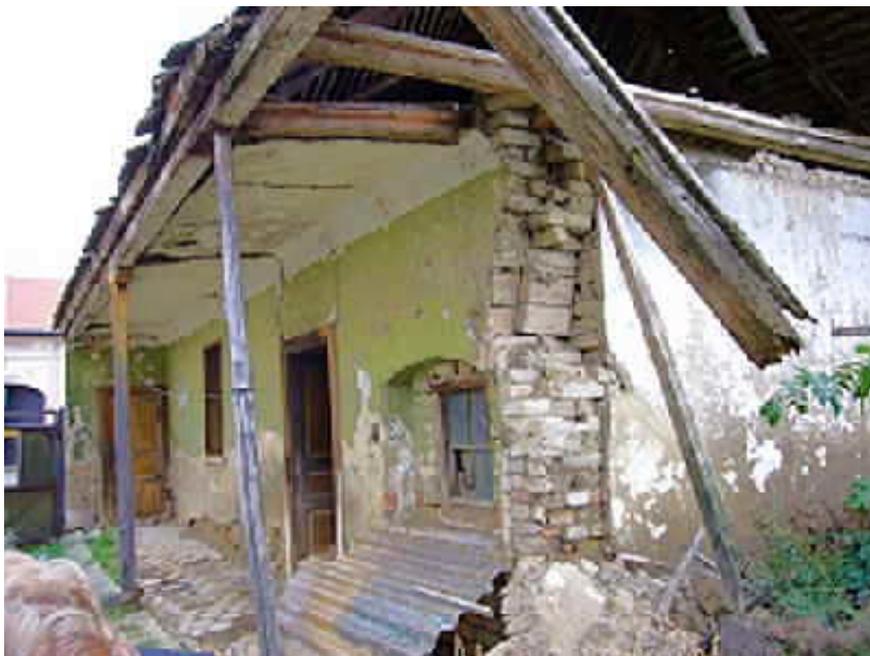
***Bild 16 – verfallendes Haus in der Spitalgasse (im Jahr 2005).***

***Das Austragshaus daneben (Haus Nr. 186) wird bald einstürzen. Die Ruine dieses Austragshauses aus dem Jahr 1899 zeigt uns die typische Bauweise dieser Häuser. Es besteht aus Stube, Küche und schmalen Laubengang. Man erkennt die Tür, die von der Straße in den Laubengang führt, die Holzbalken, die die Decke abstützen und auch den gepflasterten Fußboden im Gang.***

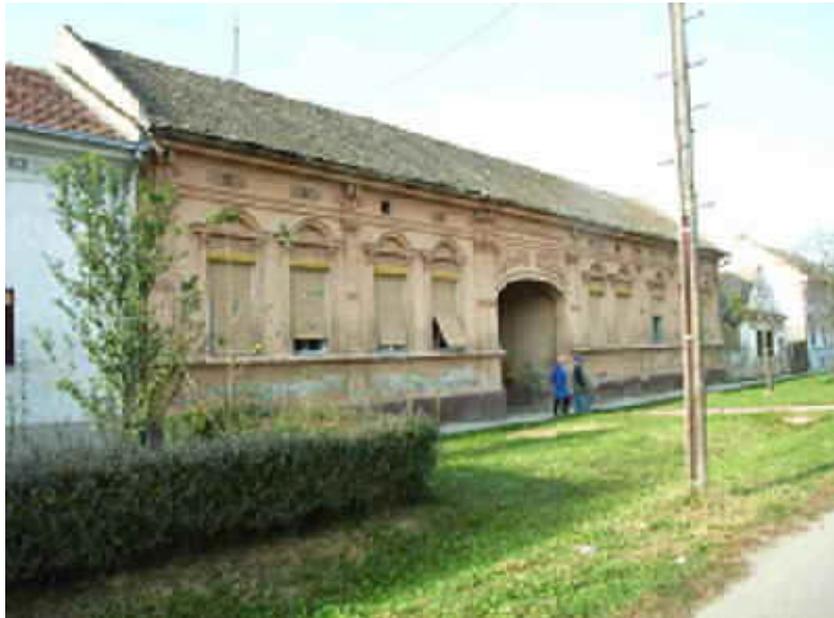
*Bild 17 - ein "9 Fensterhaus" in der Spitalgasse (Haus Nr. 187).*

Dieser Haustyp ist die konsequente Fortführung des Halbquerhauses. Es ist ein Mehrgenerationenhaus, bei dem das Austragshaus an das Haupthaus angebaut ist. Die gesamte „Gassenfront“ von 15 Klafter (ca. 28 m) wurde damit überbaut. Auf einer Seite steht das Haupthaus mit 5 - 6 Fenstern, dann folgt das überbaute Hoftor mit einem Durchgang in den Vorderhof. An das Tor schließt sich dann das Austragshaus an. Dieses hat mindestens 2 Fenster, häufig aber 3 oder sogar 4 Fenster. Es gibt heute leider nur noch zwei solcher einst großen und prächtigen "9 Fenster Häuser" in Jarek.

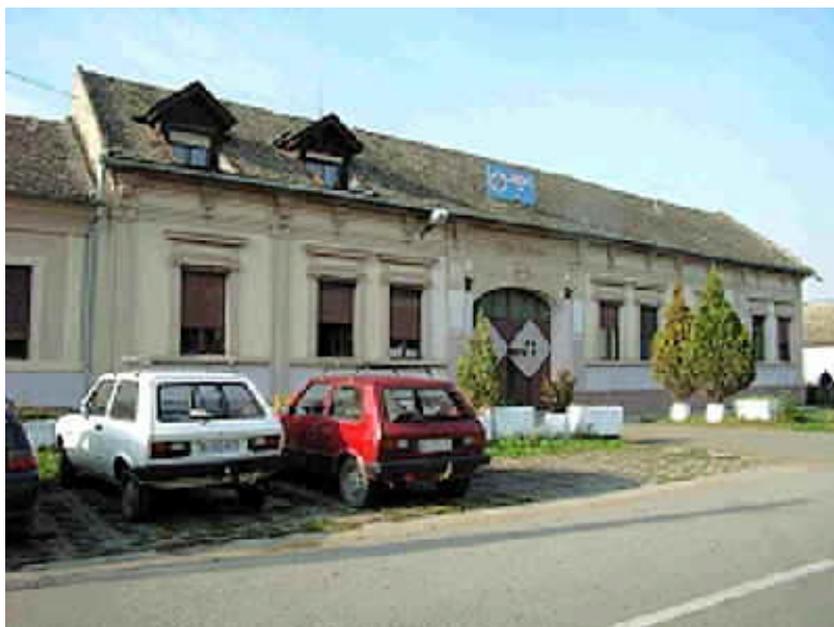
*Bild 18 - Querhaus in der Spitalgasse/Ecke Kreuzgasse (Haus Nr. 183) mit 8 Fenstern.*

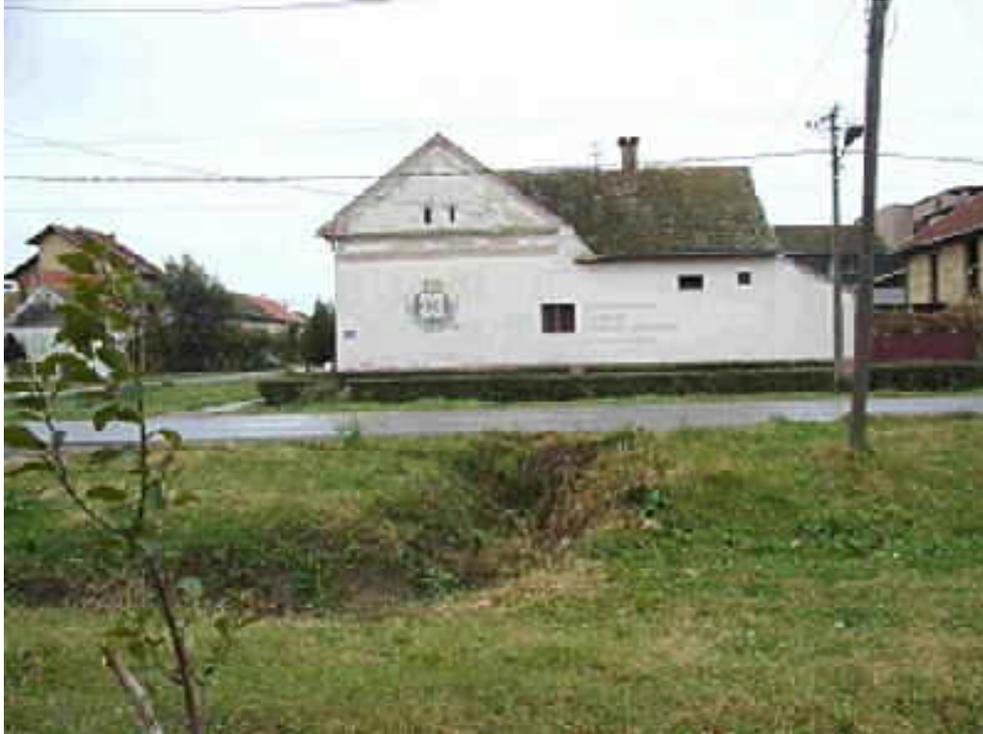
*Bild 19 - Das Hinterhaus von Haus Nr. 183  
von der Kreuzgasse aus gesehen.*

*Der Stall, der sich nach rechts anschloss, ist abgerissen worden.  
Nur ein Zimmer hat ein Fenster zur Straße.  
Es ist das im alten Jarek "berühmte" Beobachtungsfenster der "Eckrosibäsel".*

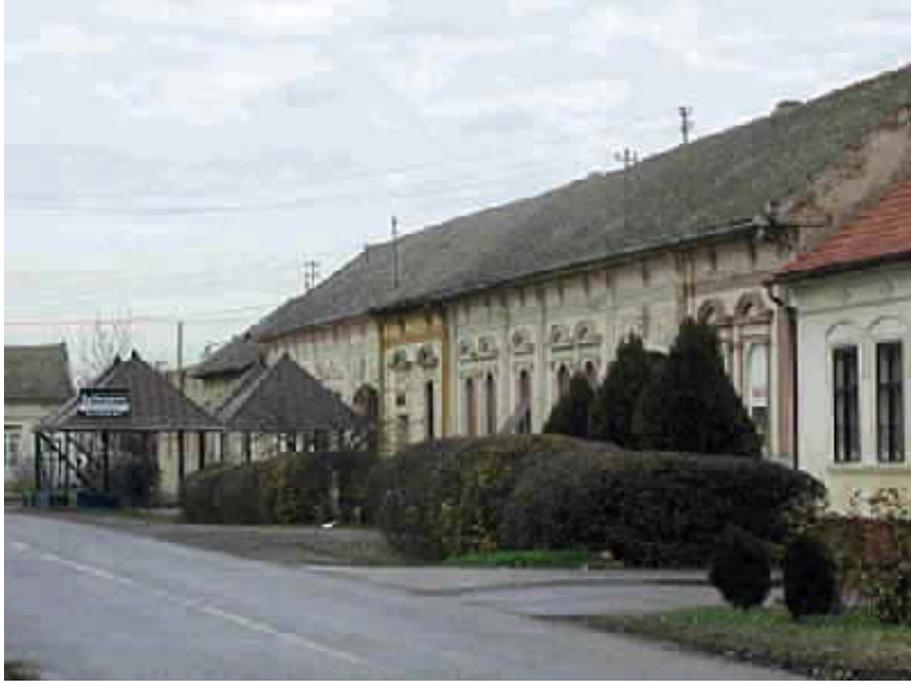
*Bild 20 - Zwei baugleiche Querhäuser mit je 7 Fenstern  
in der Kreuzgasse In Richtung Bahngasse (Haus Nr. 73 und 74).*

In der Hauptgasse, der Spitalgasse und der Wassergasse waren ganze Straßenfronten durchgehend überbaut. Ein Querhaus reihte sich an das andere. Häufig waren zwei nebeneinander liegende Häuser baugleich.

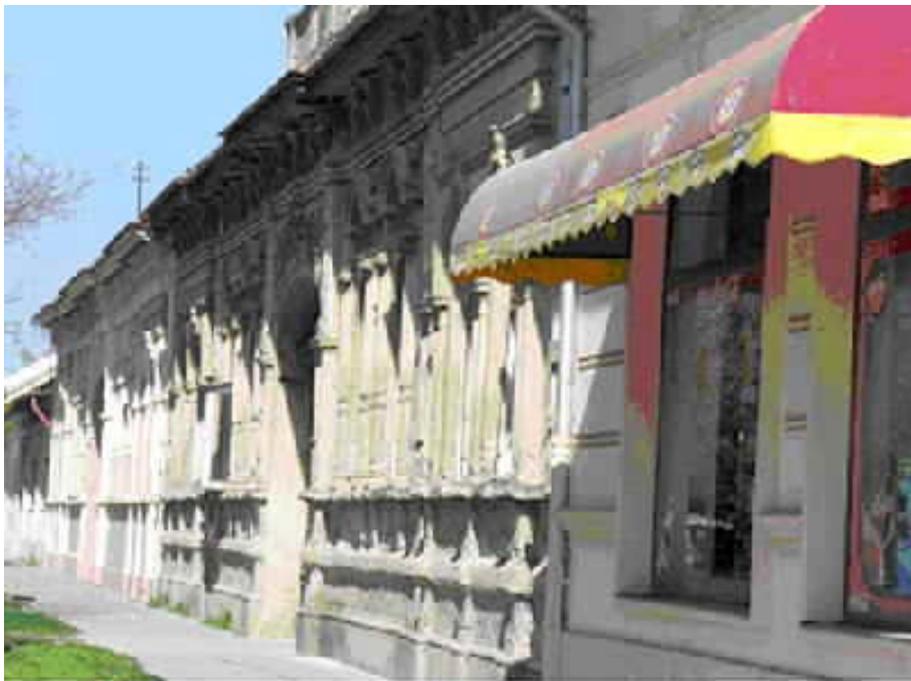
*Bild 21 - Zwei gleiche Häuser in der Hauptgasse  
(Haus Nr. 148 und 149).*

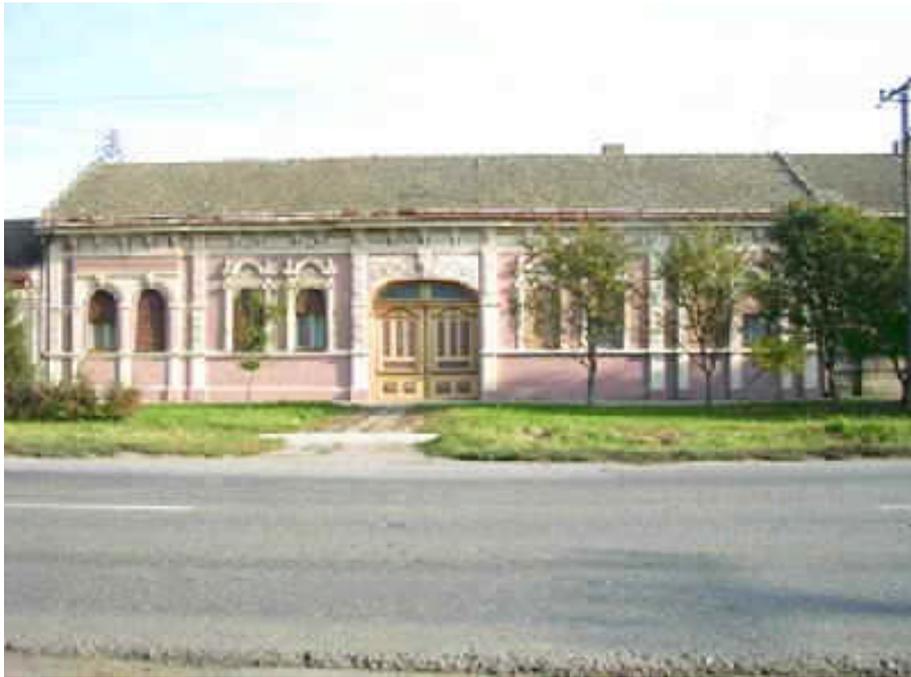
*Bild 22 - Querhaus in der Hauptgasse (Haus Nr. 149)  
mit je 4 Fenstern . . .*

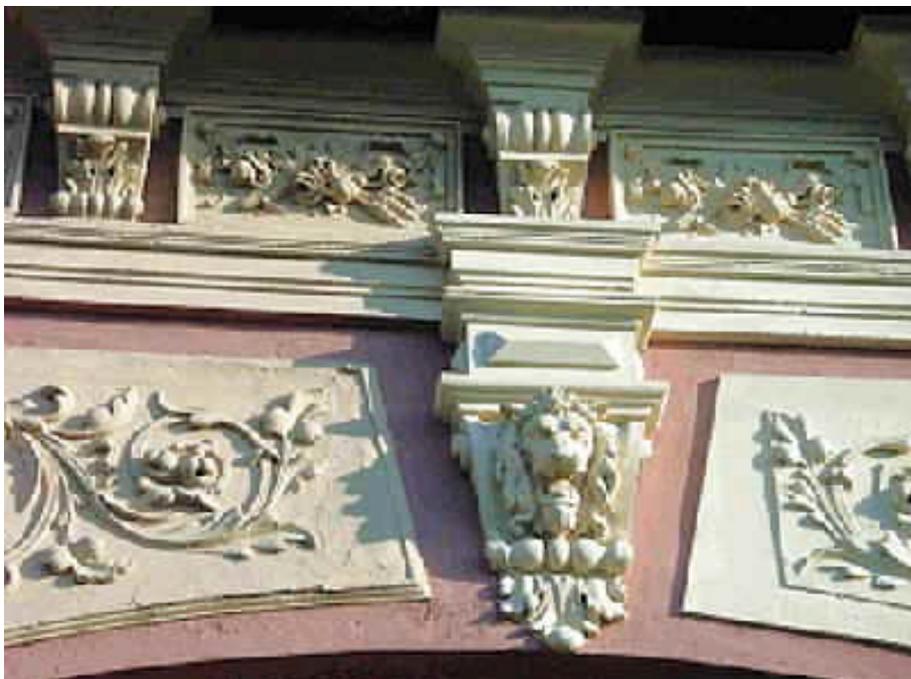
*Bild 23 - . . . mit Stuckverzierungen über der Toreinfahrt.*

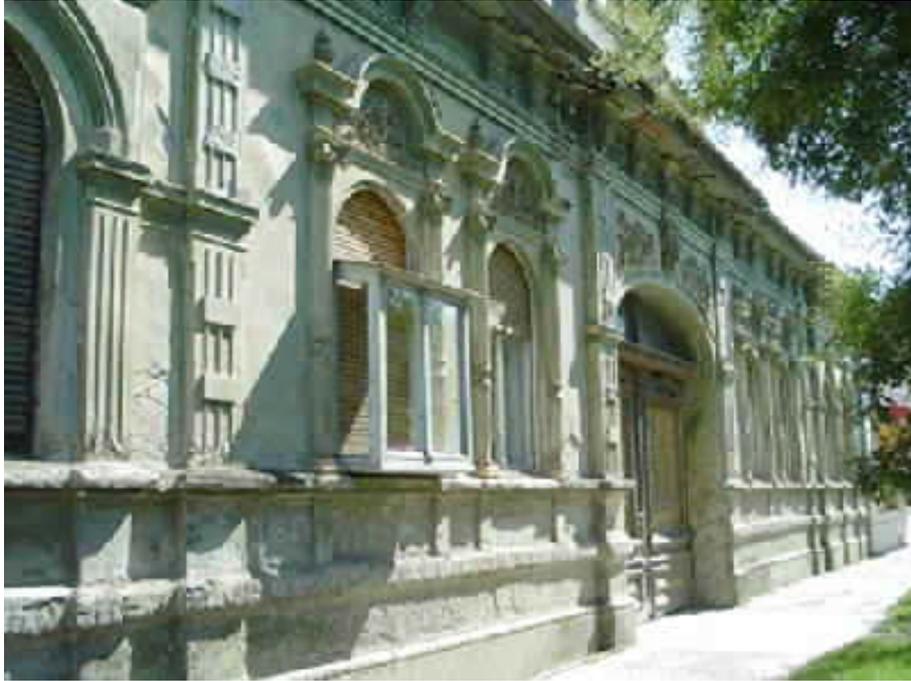
*Bild 24 - Ein baugleiches Querhaus daneben (Haus Nr. 148) . . .*

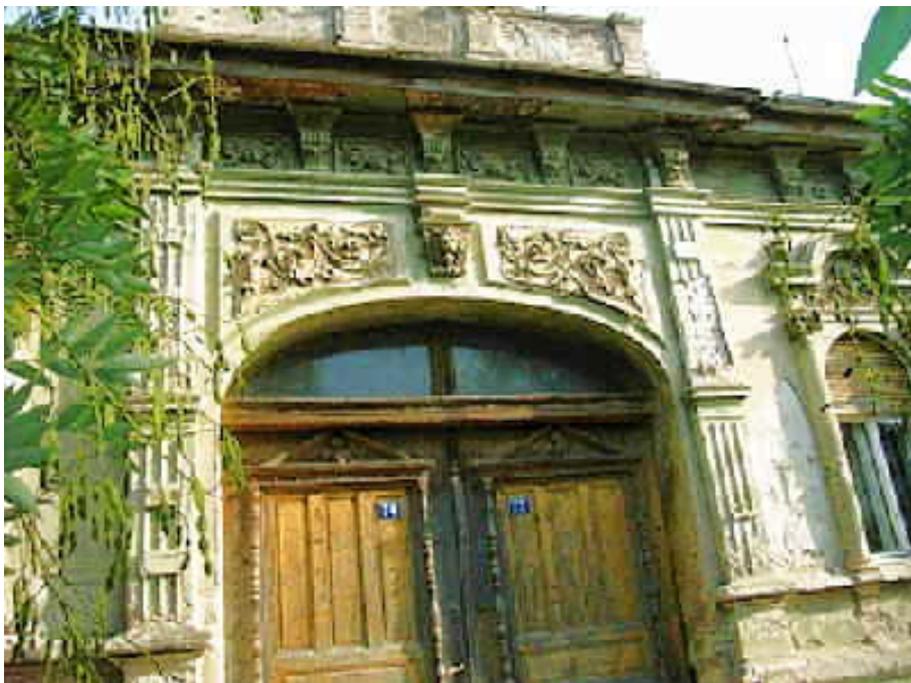
*Bild 25 - . . . mit identischer Stuckverzierung über der Toreinfahrt, aber jetzt leider in verfallendem Zustand.*

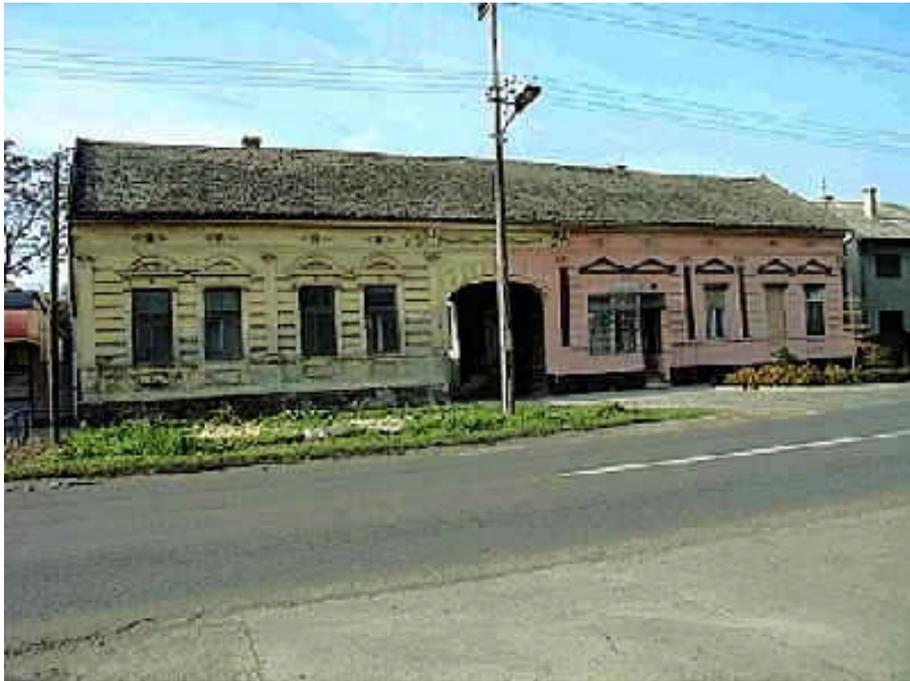
*Bild 26 – Ein schönes 9-Fensterhaus in der Hauptgasse  
(Haus Nr. 109) im Jahr 2005 . . .*

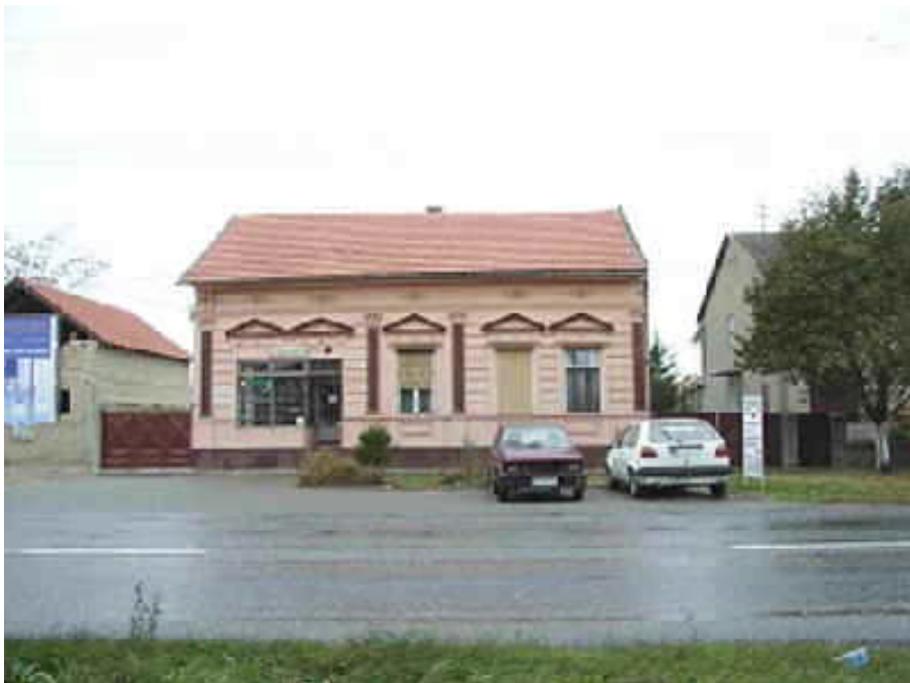
*Bild 27 - . . . und im Jahr 2006 ist aus dem 9-Fensterhaus  
durch Abriss ein 5-Fensterhaus geworden (Haus Nr. 109).*

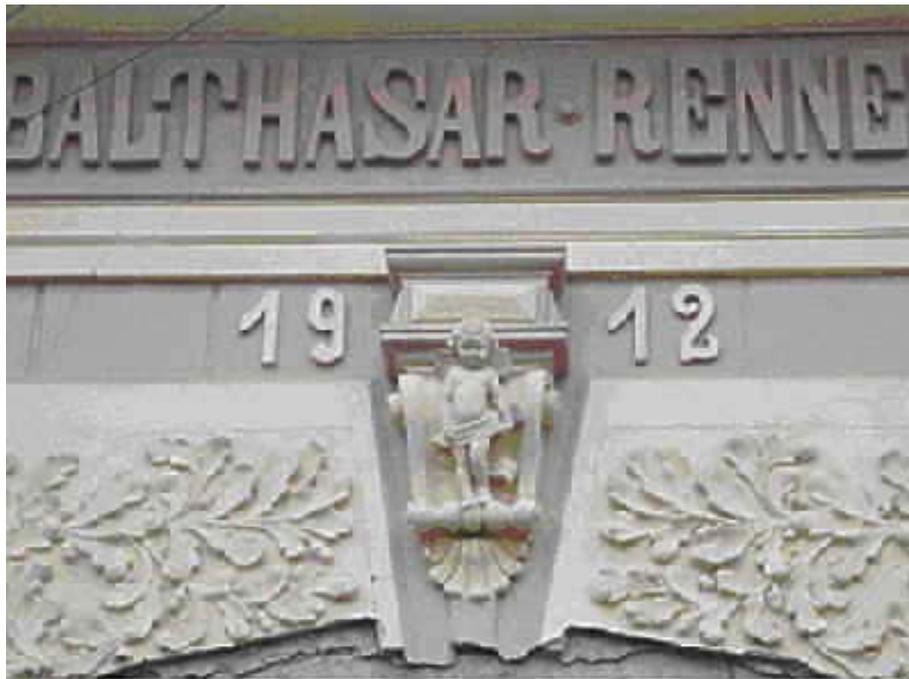
*Bild 28 - über der Toreinfahrt am Haus Nr. 211 in der Wassergasse.*

Bei allen diesen Querhäusern sind die Fenster und Toreinfahrten mit Stuckornamenten phantasie reich verziert. Über den Toreinfahrten findet man noch vereinzelt das Erbauungsjahr und den Name des Erbauers.

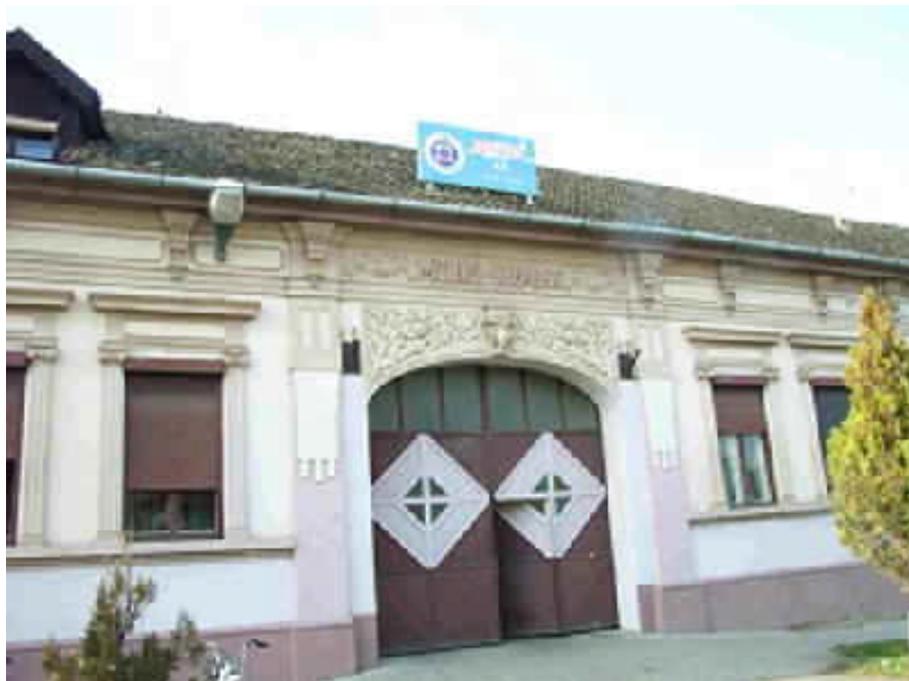
*Bild 29 - Haus Nr. 183 in der Wassergasse. Die Verzierung über dem Tor ist gleich wie beim Haus Nr. 211 (schräg gegenüber). Das Baujahr dürfte ebenfalls 1912 sein.*

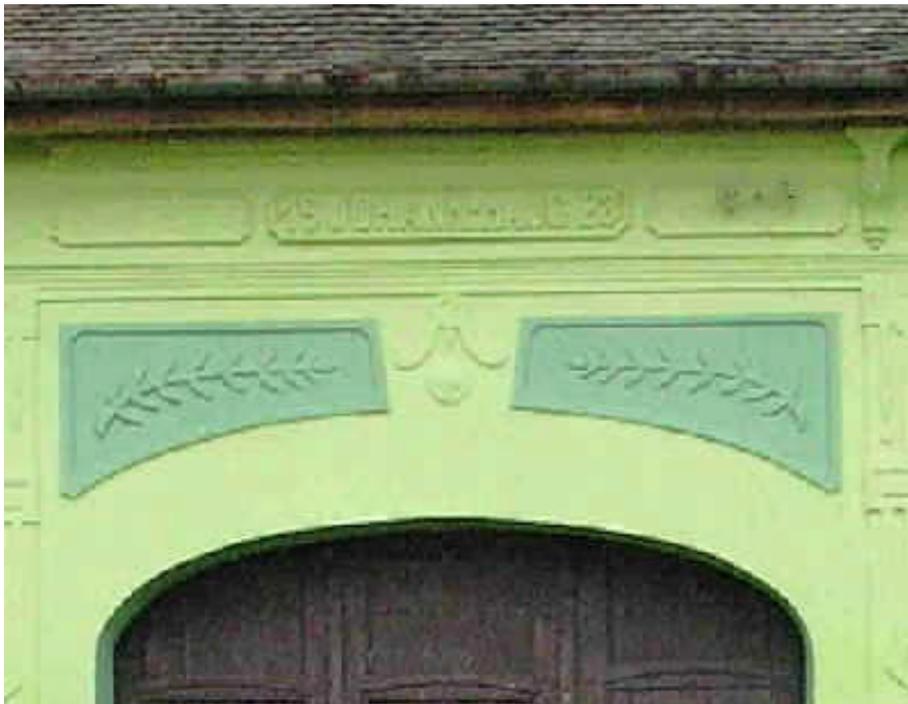
*Bild 30 – Haus Nr. 202 in der Spitalgasse, ein “modern“ renoviertes Haus aus dem Jahr 1923.*

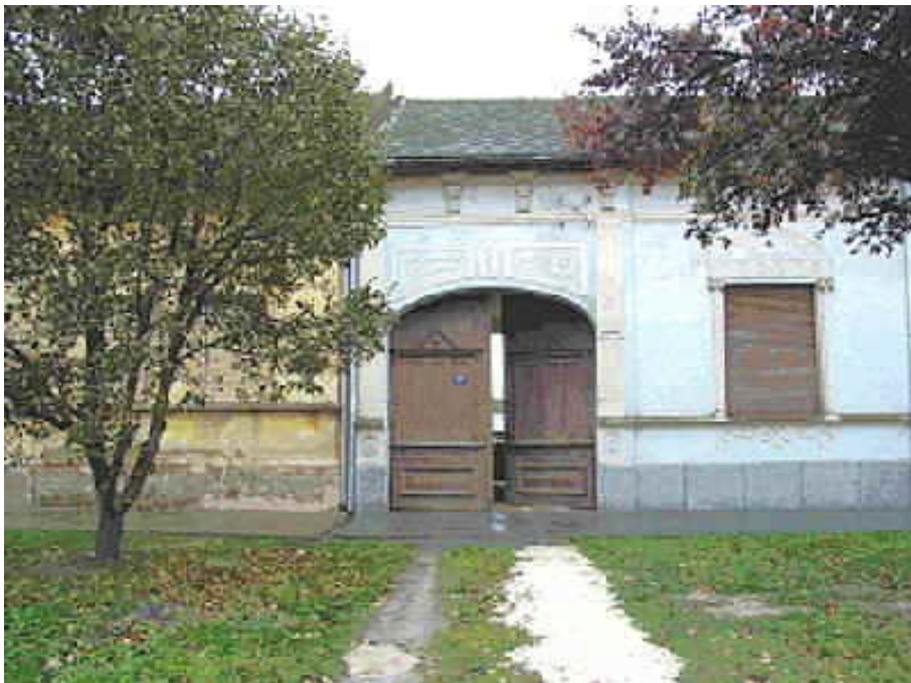
*Bild 41 - Tor und Fenster in Relieffputz Haus Nr. 143  
in der Hauptgasse (Baujahr ca. 1923) wurde  
als Halbquerhaus auf einem kleinem Grundstück  
an das Nachbarhaus (Haus Nr. 144) angebaut.*
